**Der Typenwandel des ländlichen Wohnhauses im
Oderbruch
zwischen 1753 und 1850**

**Der Einfluss von friderizianischer Kolonisation und
preußischer Obrigkeit auf die Hausformen der ländlichen Untertanen**

Dissertation
zur Erlangung des akademischen Grades

an der Fakultät Architektur
der
Bauhaus-Universität Weimar

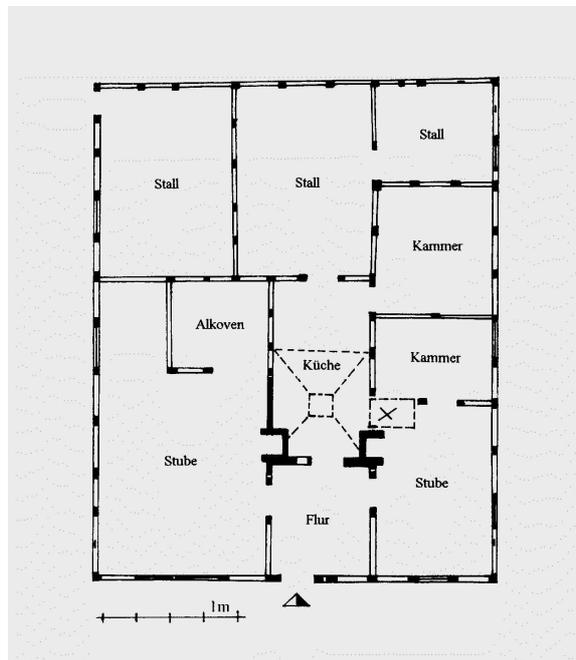
Abb.1: Grundriss eines „Märkischen Mittelflurhauses“, Beispiel aus Altranft/ Oderbruch

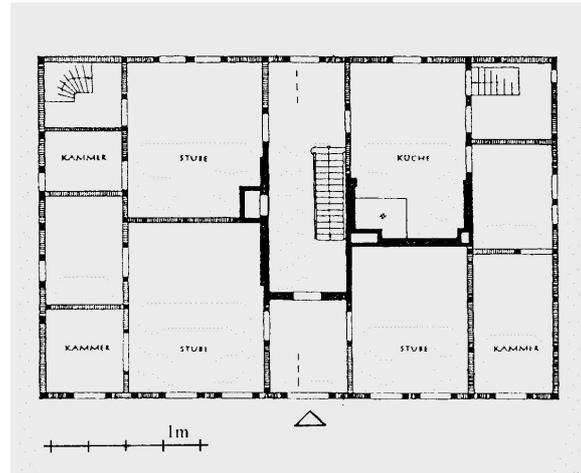
Abb. 2: Grundriss eines „Mitteldeutschen Ernhauses“ (Nur-Wohnhaus), Beispiel aus Altwustrow/ Oderbruch

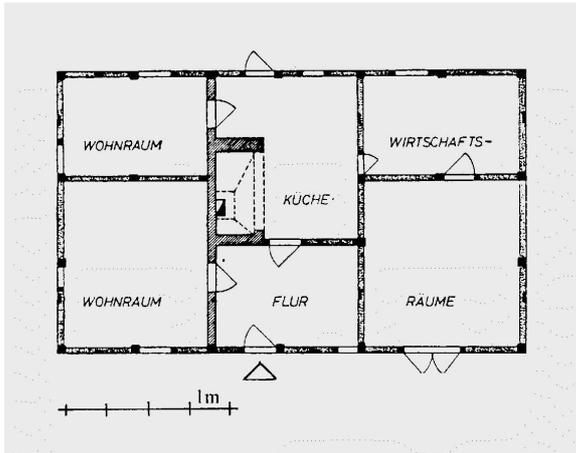
Abb. 3: Grundriss eines Mitteldeutschen Ernhauses (Wohnstallhaus), Beispiel aus Beveringen/ Prignitz

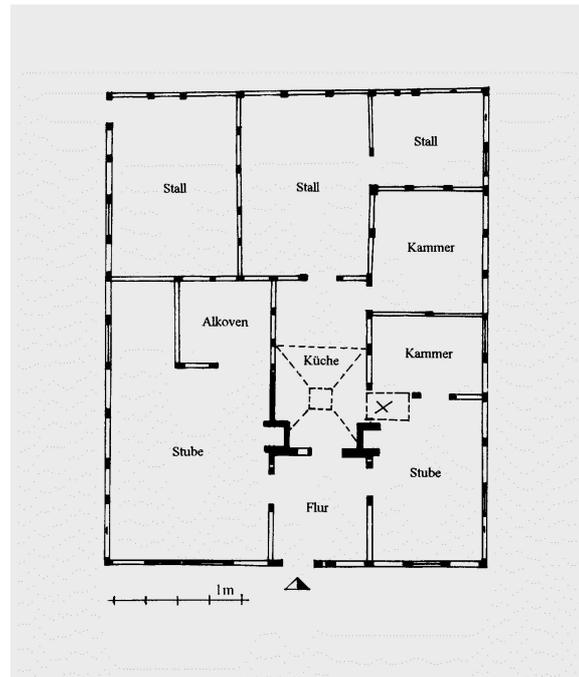
Abb. 12: Grundriss des Wohnhauses in Altranft, Dorfstraße 20, erbaut 1698 (Rekonstruktion des Erbauungszustandes)

Das Raumgefüge des Erbauungszustandes lässt sich hingegen mit verhältnismäßig großer Genauigkeit rekonstruieren. Ein außermittig gelegener, vom Giebel zugänglicher Vorflur erschloss zur linken eine große, langrechteckige Stube, in deren hinteren Teil ursprünglich ein *Alkoven* eingebaut war, der ohne Außenwandkontakt und somit Belichtung die Wärme der Küchenwand und der beheizten Stube nutzte, ohne selbst geheizt zu werden. Zur Rechten des Flures liegt eine kleine Stube mit daran anschließender beheizbarer Kammer¹³³, welche beide als Altenteil gedient haben könnten. An den Vorflur schließt sich die zentrale *Schwarze Küche* an, die von einem (fachwerkenen) Mantelschornstein überspannt wurde und über diesen den Rauch von Küchenherd und Kessel sowie Stubenöfen und -herden aufnahm. Auf der Kammerseite befindet sich eine weitere, von der Küche aus zugängliche Kammer, in der sich der heutige Kellerabgang befindet. Der Keller erstreckt sich von dieser (Speise-?)Kammer bis zur *Altsitzerkammer*. Im straßenseitigen Bereich der Altsitzerstube konnte außerdem ein inzwischen zugeschütteter Kriechkeller nachgewiesen werden. Über die zeitliche Zuordnung der Keller gibt es bisher keine Klarheit. Zu vermuten ist aber, dass der straßenseitige Kriechkeller aus der Bauzeit des Hauses stammt, während die heute

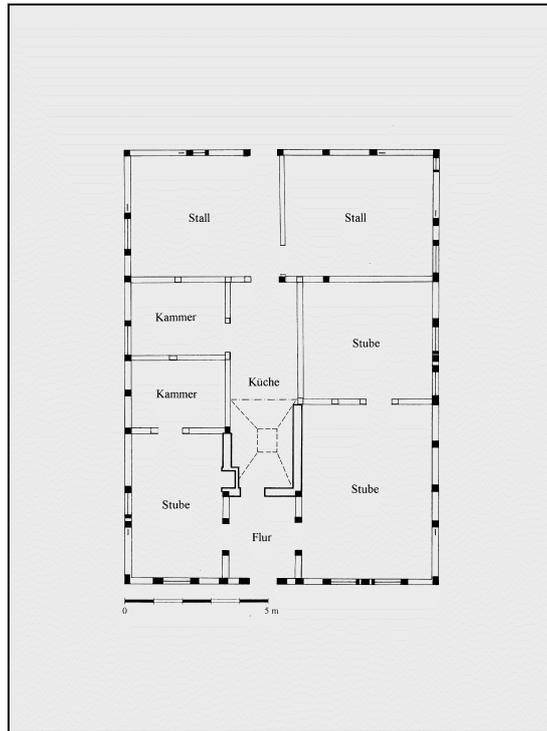
Abb. 21: Grundriss des Wohnstallhauses, Wuschewier, Oderbruchstraße 10, erbaut 1757, Rekonstruktion des Erbauungszustandes

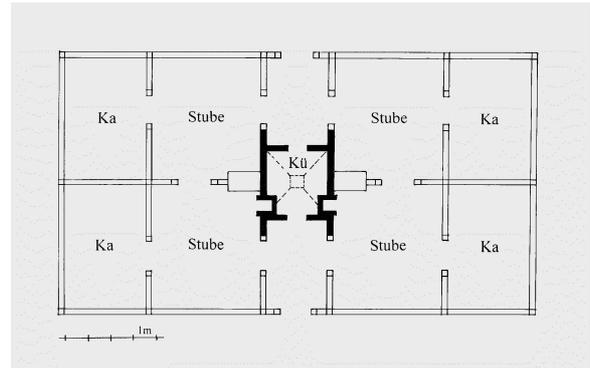
Abb. 22: Grundriss-Rekonstruktion eines Großkolonistenhauses für die königlichen Kolonien

Nach DETTO¹⁷⁸ wurden für die Kolonisten drei Haustypen, unterschieden in Groß-, Mittel- und Kleinkolonistenhäuser, errichtet. Die 90-Morgener oder Großkolonisten erhielten Nur-Wohnhäuser ohne Stallteil. In Neulietzegöricke war bis in das späte 19. Jahrhundert ein solches Gebäude erhalten geblieben. Es entsprach in seinen Abmaßen von 66 Fuß Länge und 36 Fuß Tiefe exakt den Planungsvorgaben

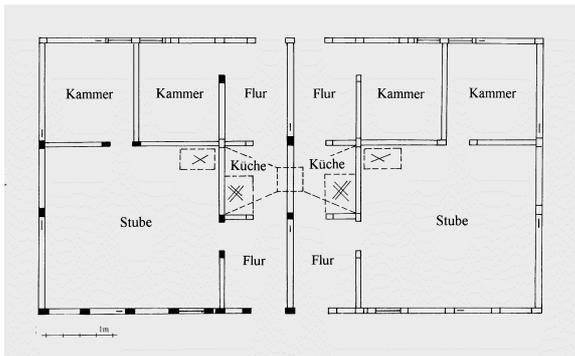
Abb. 24: Grundriss des ehemaligen Kleinkolonisten-Doppelhauses in Neurüdnitz, Dorfstraße 87/88, Rekonstruktion des Erbauungszustandes

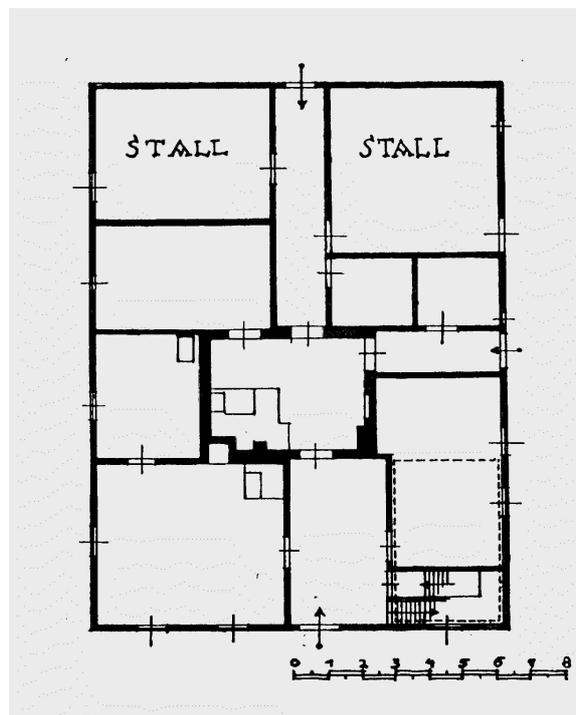
Abb. 25: Grundriss des Wohnstallhauses Bralitz, Dorfstr. 9, erbaut 1809

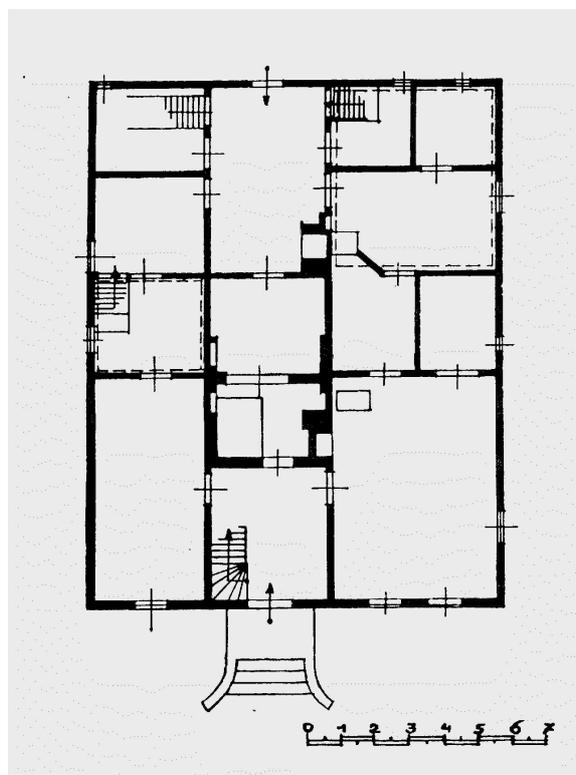
Abb. 26: Grundriss des Wohnhauses Altwriezen 23, erbaut 1802

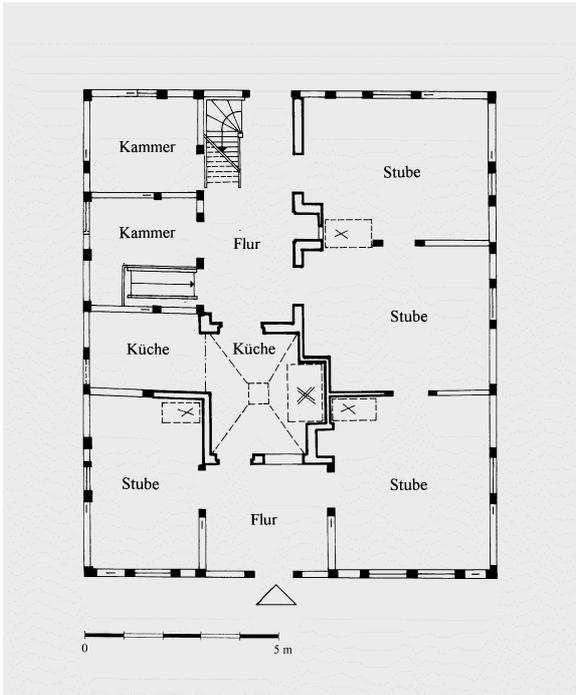
Abb. 27: Grundriss des Wohnhauses Großbarnim, Dorfstr. 17, erbaut 1797, Rekonstruktion des Erbauungszustandes

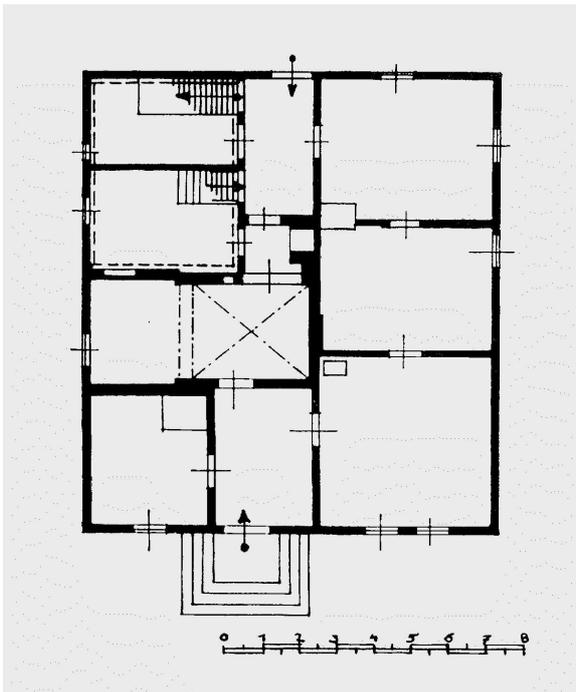
Abb. 28: Grundriss des Wohnhauses Großbarnim Nr. 5

Ein offenbar zeitgleich entstandenes Wohnhaus wurde durch HELMIGK im Hof Großbarnim Nr. 5 vermessen.²⁰³ Dieses Gebäude zeigt eine fast identische Grundrisslösung mit drei beheizbaren Stuben auf der rechten, zwei Kammern, einer Vorderstube und einer Küchenkammer auf der linken Seite des Hausflurs und der zentralen (Schwarzen) Küche. Auch hier wurden die beiden hinteren Stuben über das Vorgelege in einem separaten Grundschorstein beheizt – ein zusätzlicher Beleg dafür, dass diese Feuerungsanlage seit der Erbauung der beiden Häuser bestand und keine spätere Neuerung gewesen ist.

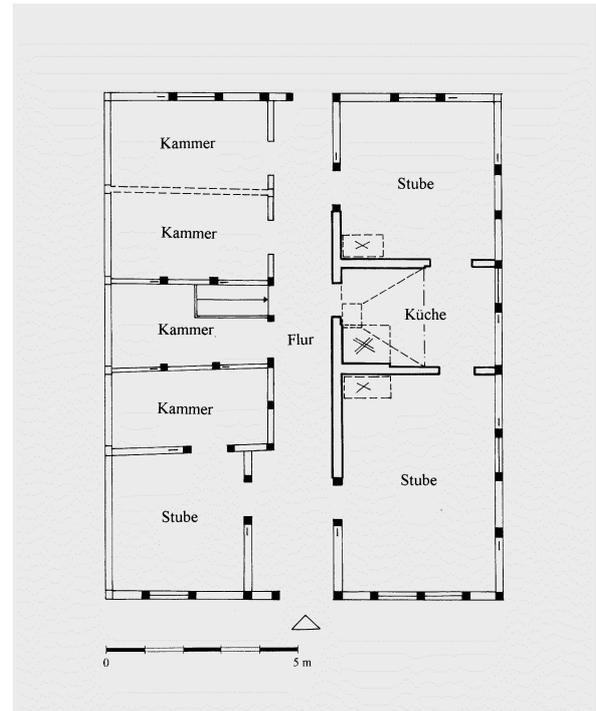
Abb. 29: Grundriss des Wohnhauses Neugaul, Dorfstr. 8, erbaut 1797, Rekonstruktion des Erbauungszustandes

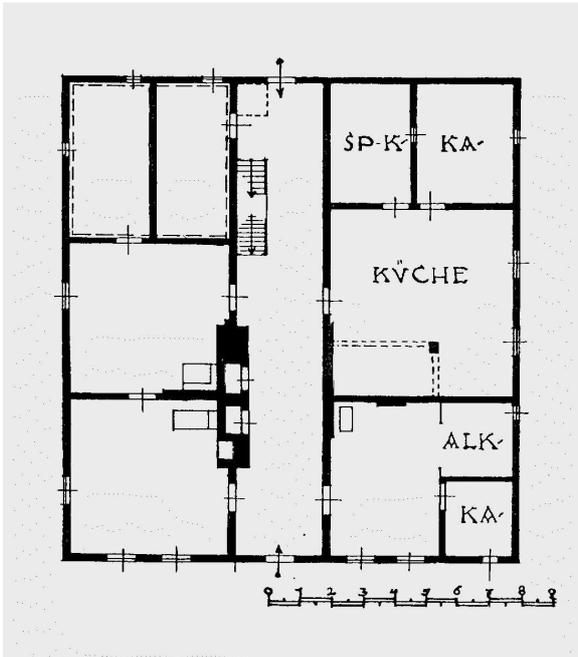
Abb. 32: Grundriss des Lehnshulzenhauses Hohensaaten, erbaut 1817

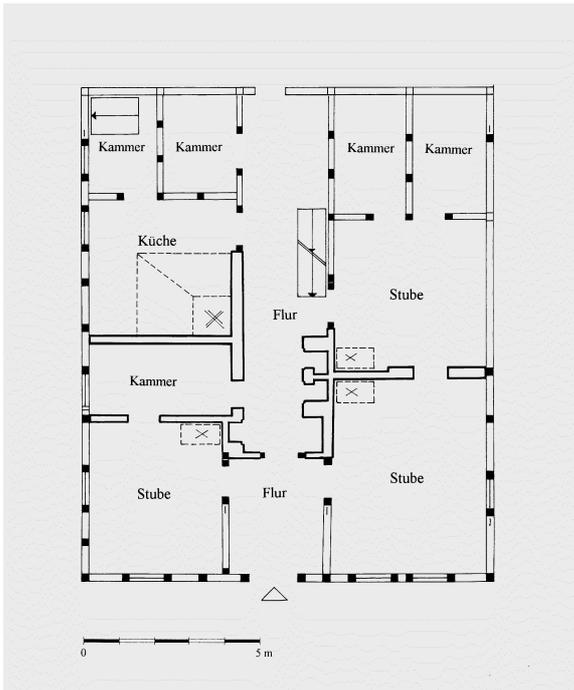
Abb. 35: Grundriss des Wohnhauses Neurüdnitz, Dorfstr. 83, erbaut 1779, Rekonstruktion des Erbauungszustandes

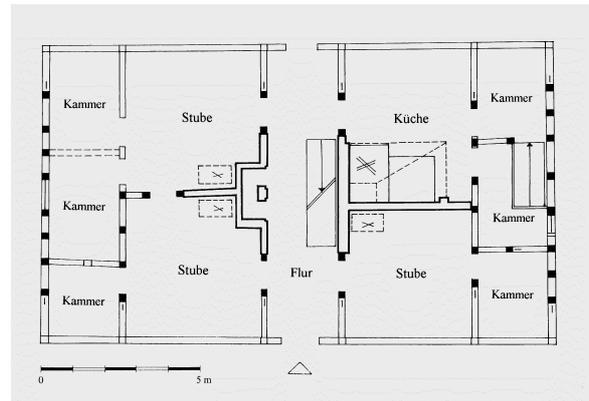
Abb. 36: Grundriss des Wohnhauses Neurüditz, Dorfstr. 60, erbaut 1838, Rekonstruktion des Erbauungszustandes

In dem Wohnhaus Neurüditz, Dorfstraße 60, findet sich das am weitesten verbreitete Grundrisschema des symmetrisch gegliederten Querflurhauses mit Seitenküche. Das Gebäude wurde 1838(d) von einem 45-Morgen-Kolonisten anstelle eines vermutlich durch das verheerende Hochwasser zerstörten Vorgängerbaus errichtet.²²⁴ Möglicher Bauherr könnte der Schulze Zoeller gewesen sein, der 1838 den Antrag auf Neubau seines Wohnhauses stellte, nachdem die Fluten sein altes Wohnhaus, bei welchem sich der Stall noch mit diesem unter einem

²²⁷ Die dendrochronologische Untersuchung von Hölzern aus dem Dach- und Erdgeschossbereich ergab Fälldaten von 1838 (Sommerwaldkante), 1838 und 1833 (jeweils Waldkante). Untersucht durch: Deutsches Archäologisches Institut, Eurasien-Abteilung/Dendrochronologie Heußner: C 29984–29986. Vermutlich wurde das Gebäude ebenfalls aufgrund der Hochwasserzerstörungen von 1838 vollständig neu erbaut.

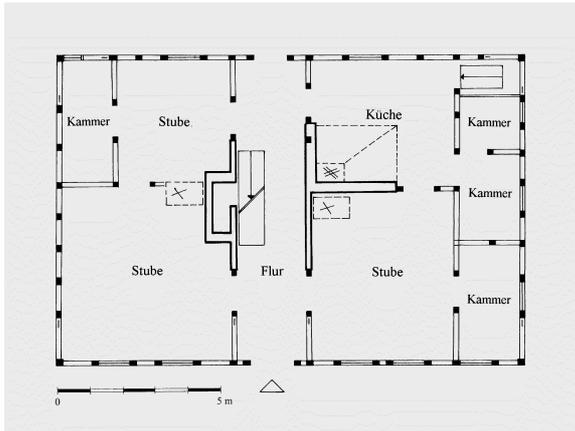
Abb. 37: Grundriss des Wohnhauses Neuküstrinchen, Dorfstr. 10, erbaut 1839, Rekonstruktion des Erbauungszustandes

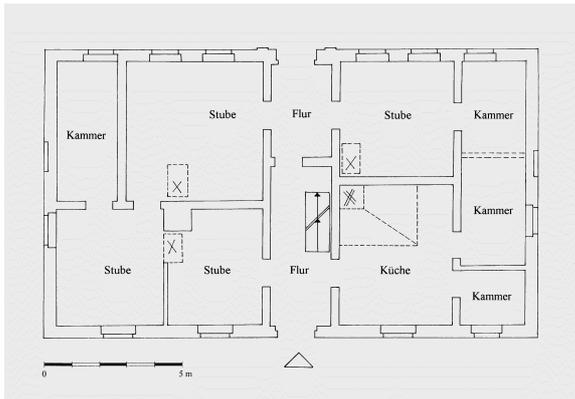
Abb. 49: Grundriss des Wohnhauses Letschin, Wilhelmsauer Dorfstr. 26, erbaut bis 1796

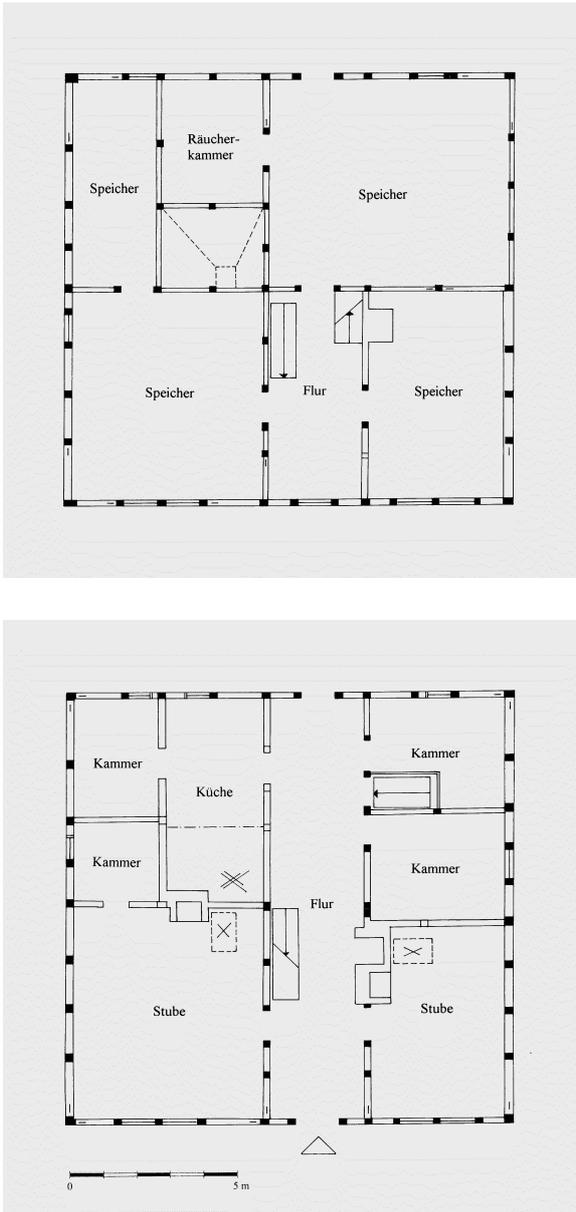
Abb. 50: Grundrisse des Wohnhauses Altmädewitz, Dorfplatz 6, erbaut 1769 (unten: EG, oben: OG)

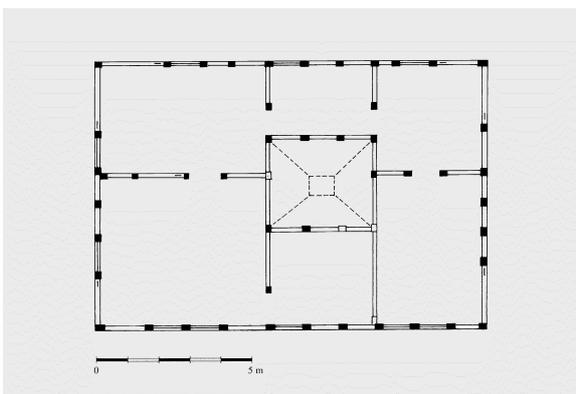
Abb. 53: Obergeschoss-Grundriss des Wohnhauses Neubarnim, Dorfstr. 21, erbaut um 1780/90, Rekonstruktion des Erbauungszustandes

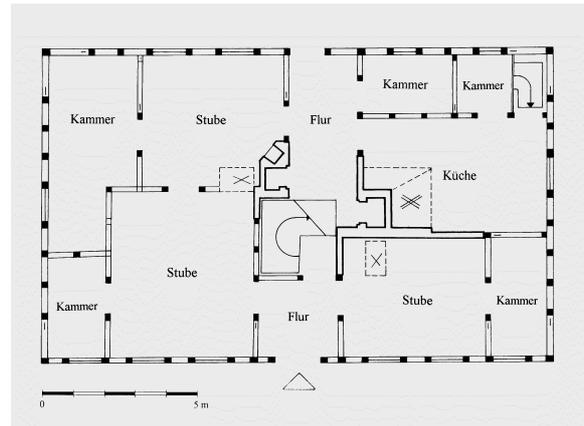
Abb. 54: Grundriss des Wohnhauses Neulietzegöricke, Dorfstr. 41, erbaut 1805, Rekonstruktion des Erbauungszustandes

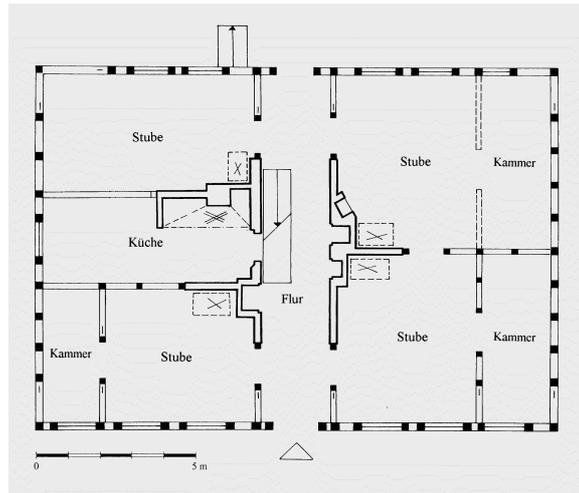
Abb. 55: Grundriss des Wohnhauses Altmädewitz, Dorfplatz 8, erbaut 1808, Rekonstruktion des Erbauungszustandes

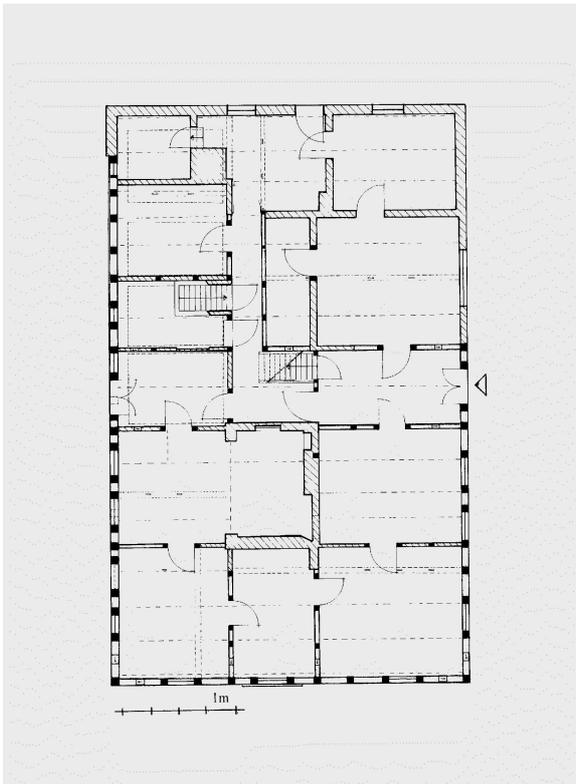
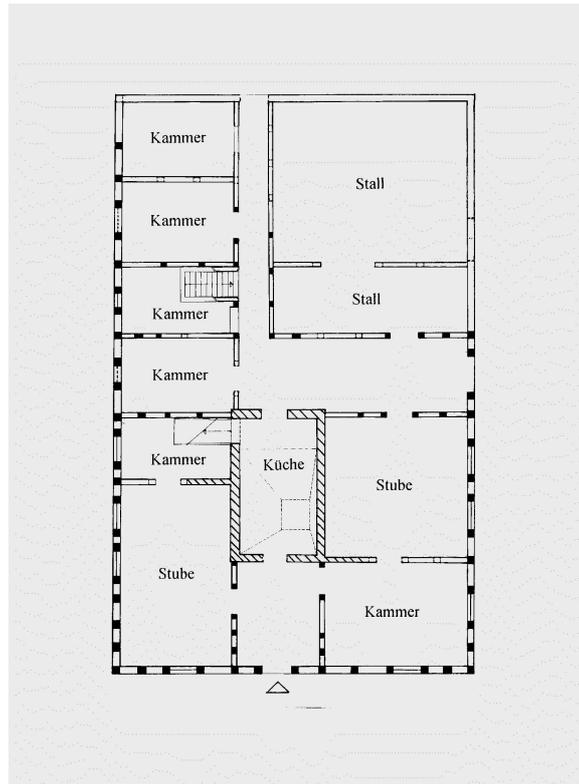
Abb. 56: Grundriss des ehemaligen Wohnstallhauses Zechin, Kienitzer Str. 28, erbaut 1805, links: Bestand, rechts: Rekonstruktion des Erbauungszustandes

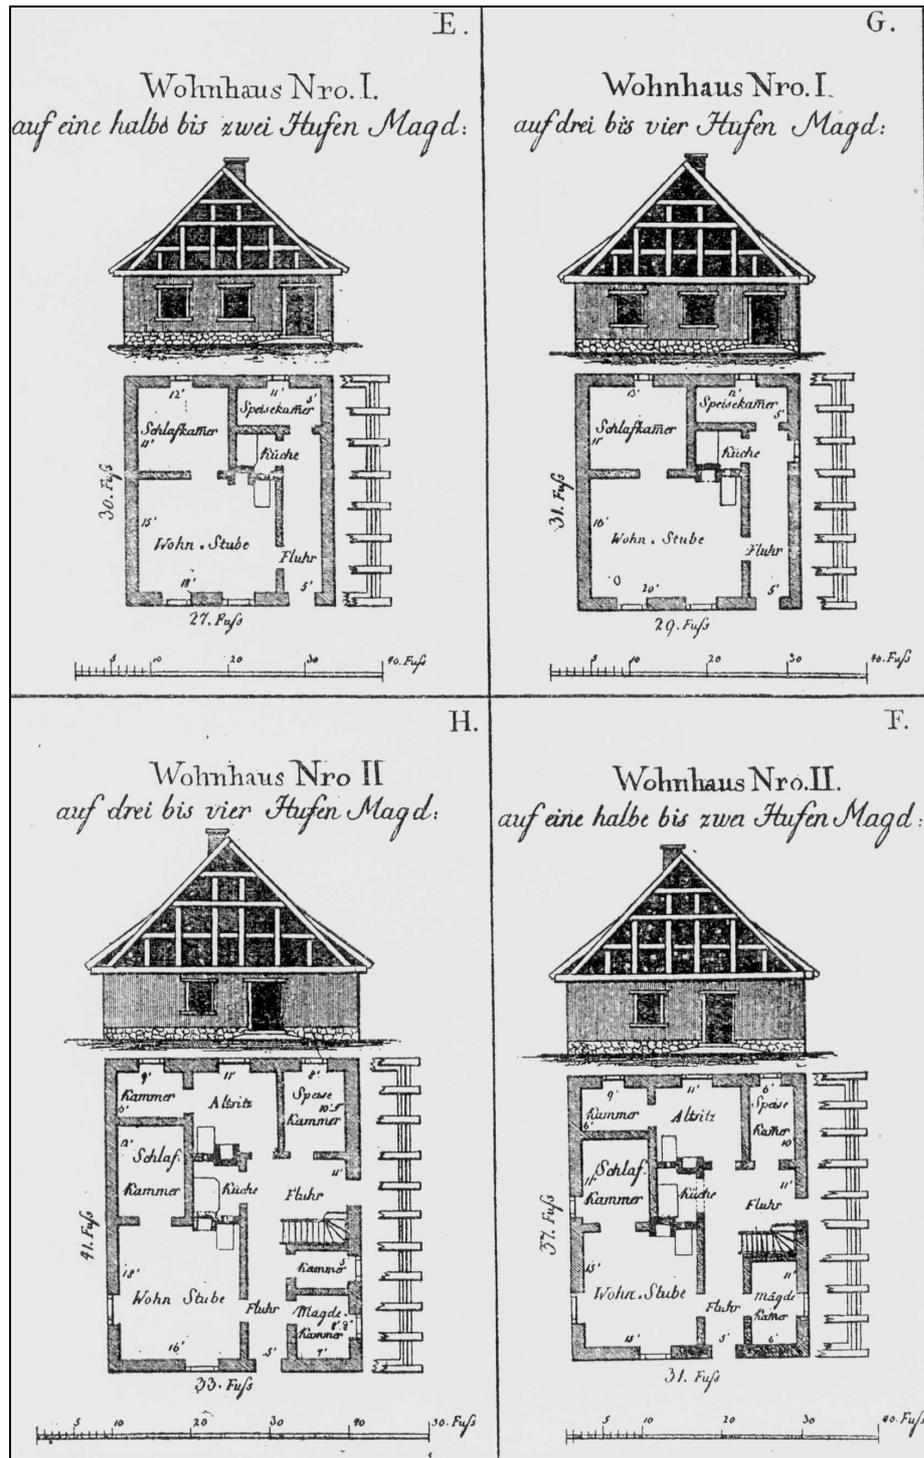
Abb. 58: Typenentwürfe zu Untertanenwohnhäusern in Lehmputzenbauweise, P. B. Berson, 1788

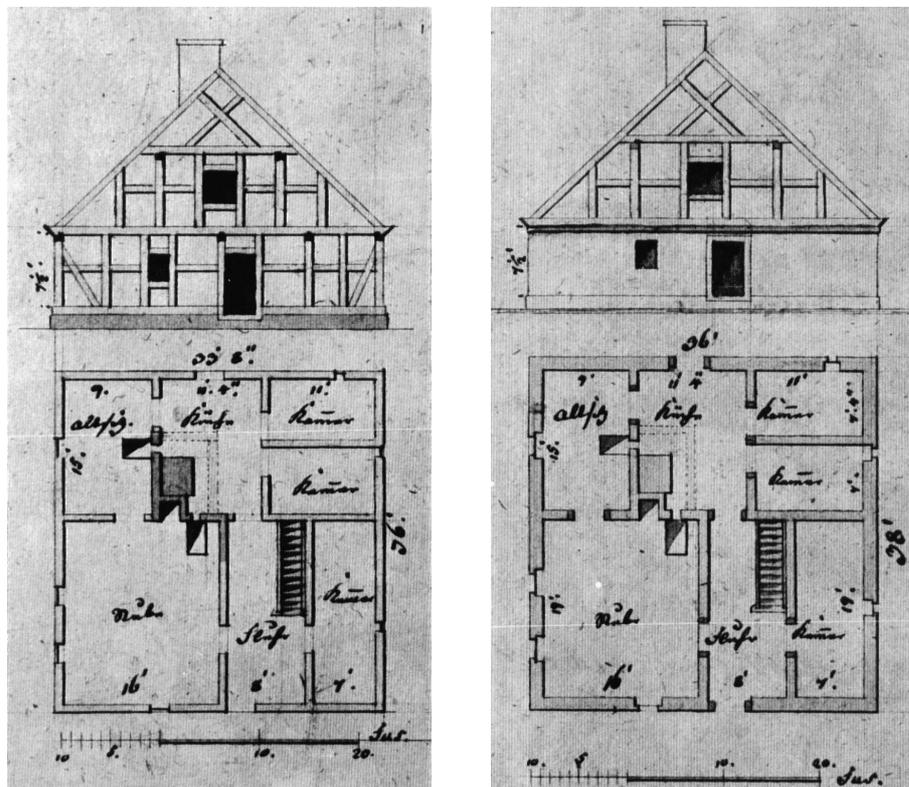
Abb. 63: Zeichnung zu einem Bauernhaus in Fachwerk und Lehmputzen für die Ämter Golzow und Sachsendorf, J. F. Colberg, 1795

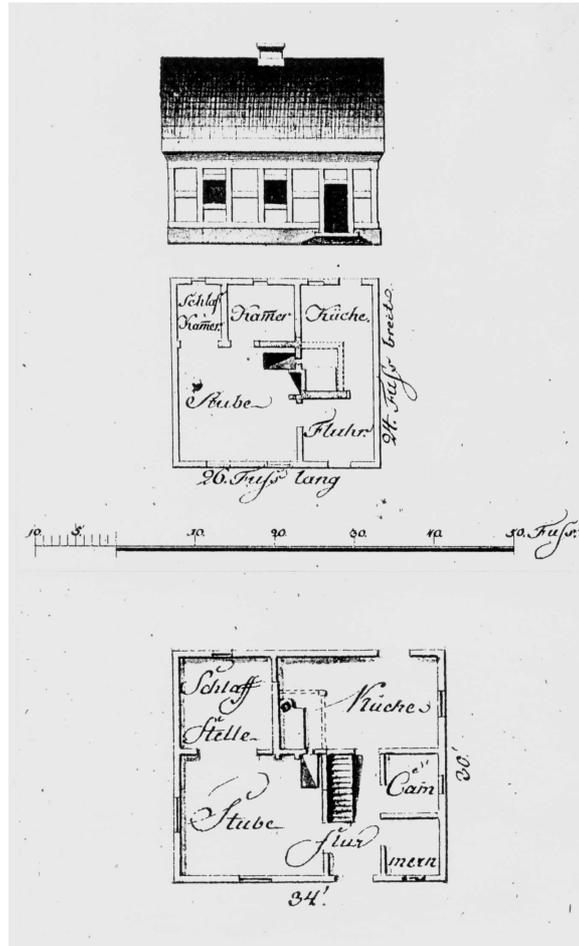
Abb. 64: Normalrisse für den Neubau von Kossätenhäusern in den Altmärkischen Ämtern Diesdorf, Neuendorf und Tangermünde, Baugerichtsrat Seidel, 1793

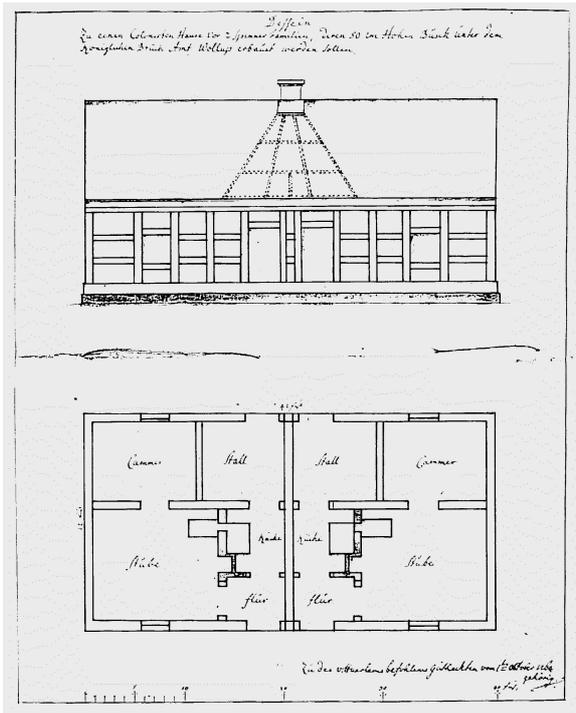
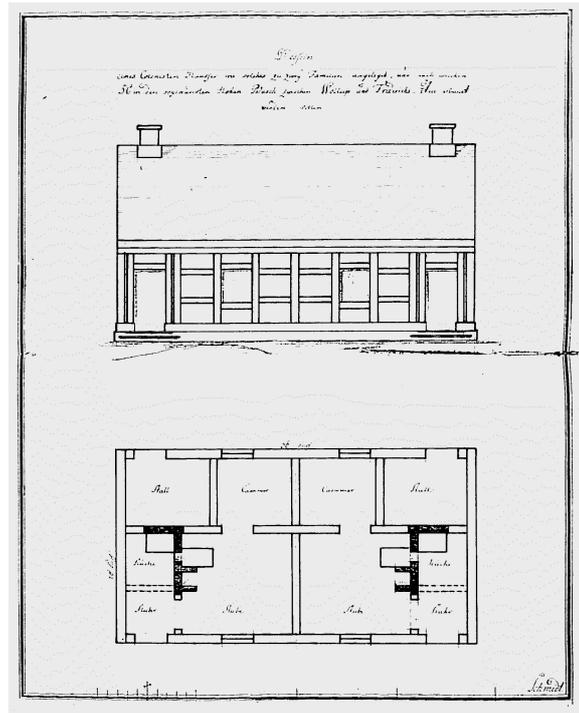
Abb. 66: Zeichnungen zu Doppelhäusern für die Spinnerkolonien im Amt Wollup, Kriegsrat Schmidt, 1764

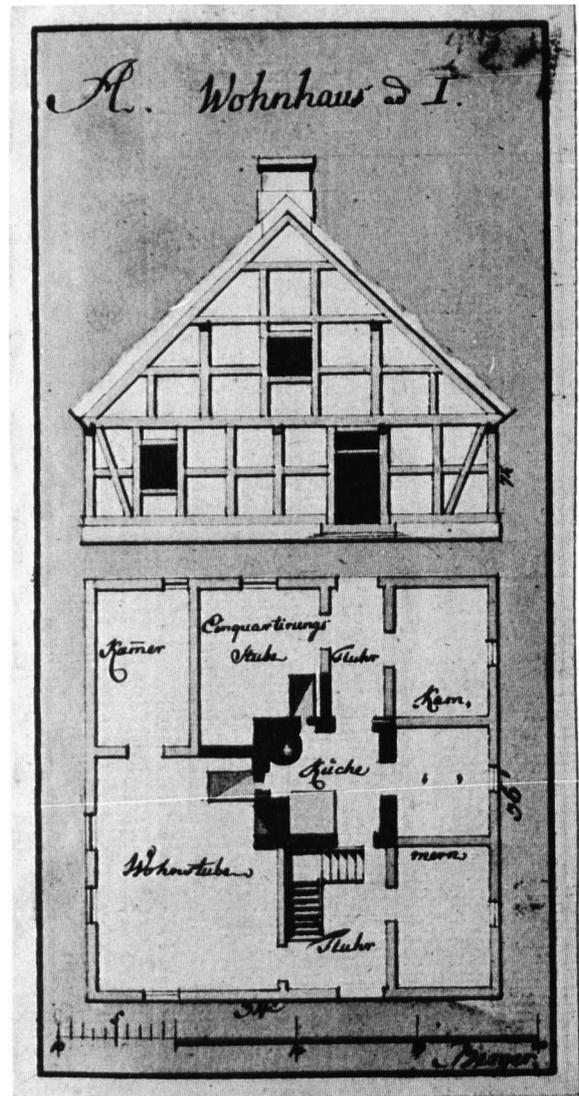
Abb. 67: Zeichnung eines Bauernhauses von Fachwerk für die Ämter Lebus und Frauendorf, Bauinspektor Berger, 1797

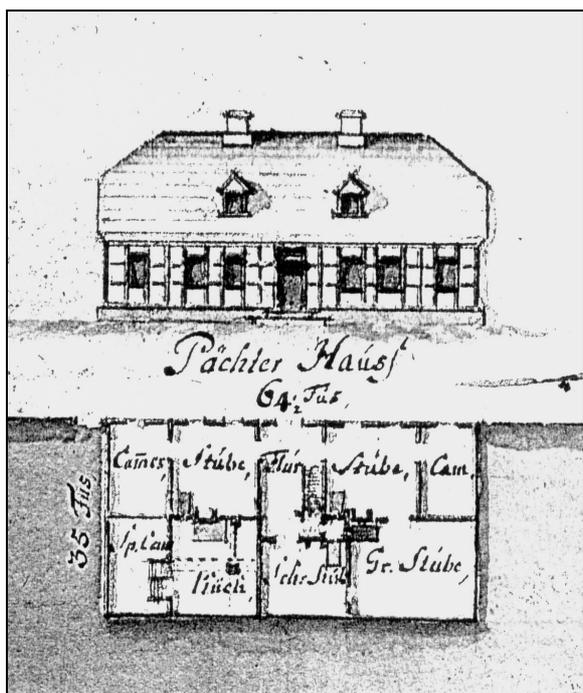
Abb. 89: Grundriss und Ansicht des Pächterhauses auf dem Golzower Amtsvorwerk Rathstock, 1769

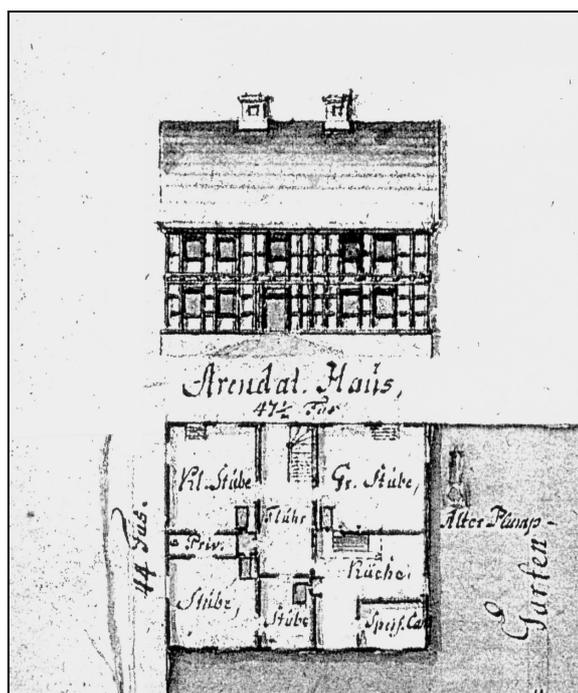
Abb. 90: Grundriss und Ansicht des Pächterhauses auf dem Golzower Amtsvorwerk Manschnow, 1769

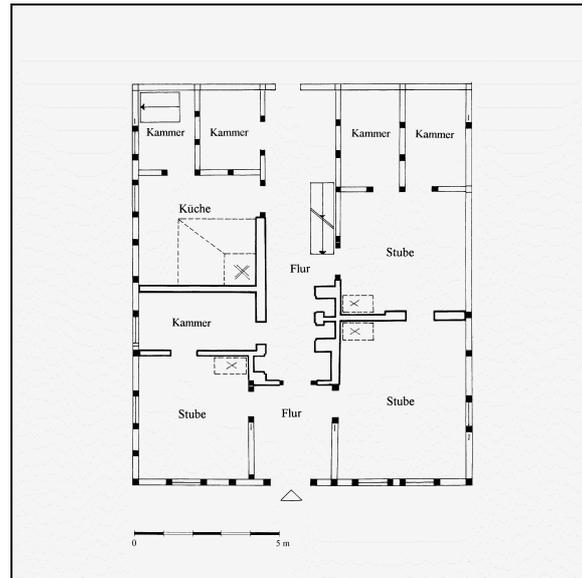
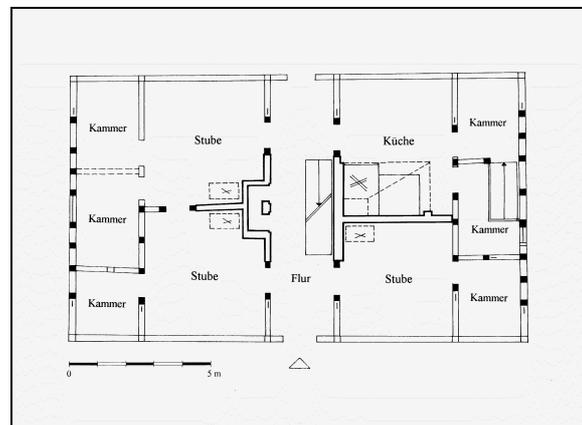
Abb. 96 und 97: Grundriss der Wohnhäuser Neurüdnitz Dorfstraße 83 (oben) und 60 (unten), Erbauungszustand

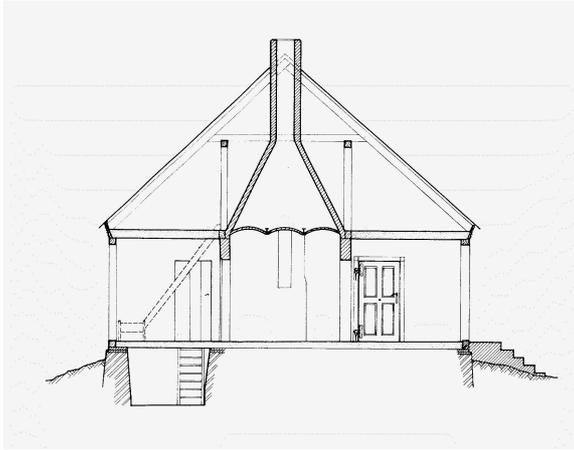
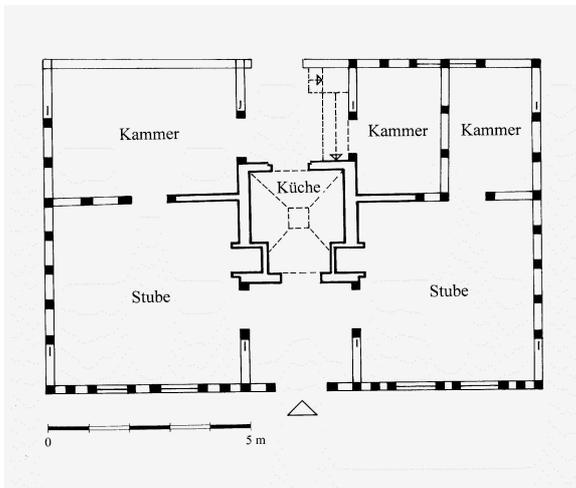
Abb. 103: Querschnitt und Grundriss eines Kleinkolonistenhauses in Neurüditz, Dorfstraße 40, erbaut 1847(a), (unten: Rekonstruktion des Erbauungszustandes)

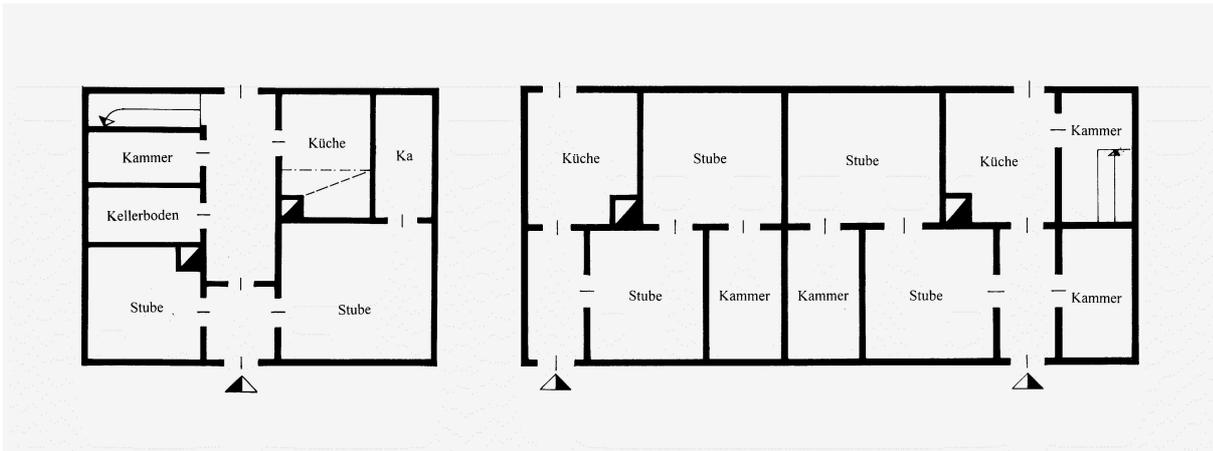
Abb. 104: Schematische Grundrisse von großbäuerlichen Nur-Wohnhäusern (links: Bochow/ Fläming, erbaut nach 1841; rechts: Dargenthin/ Prignitz,, erbaut Mitte 19. Jh.)
